令和3年7月15日  
独立行政法人国民生活センター

## 男児用水着のインナー生地を確認しましょう —陰茎部の皮膚が挟まり、取れなくなることも—

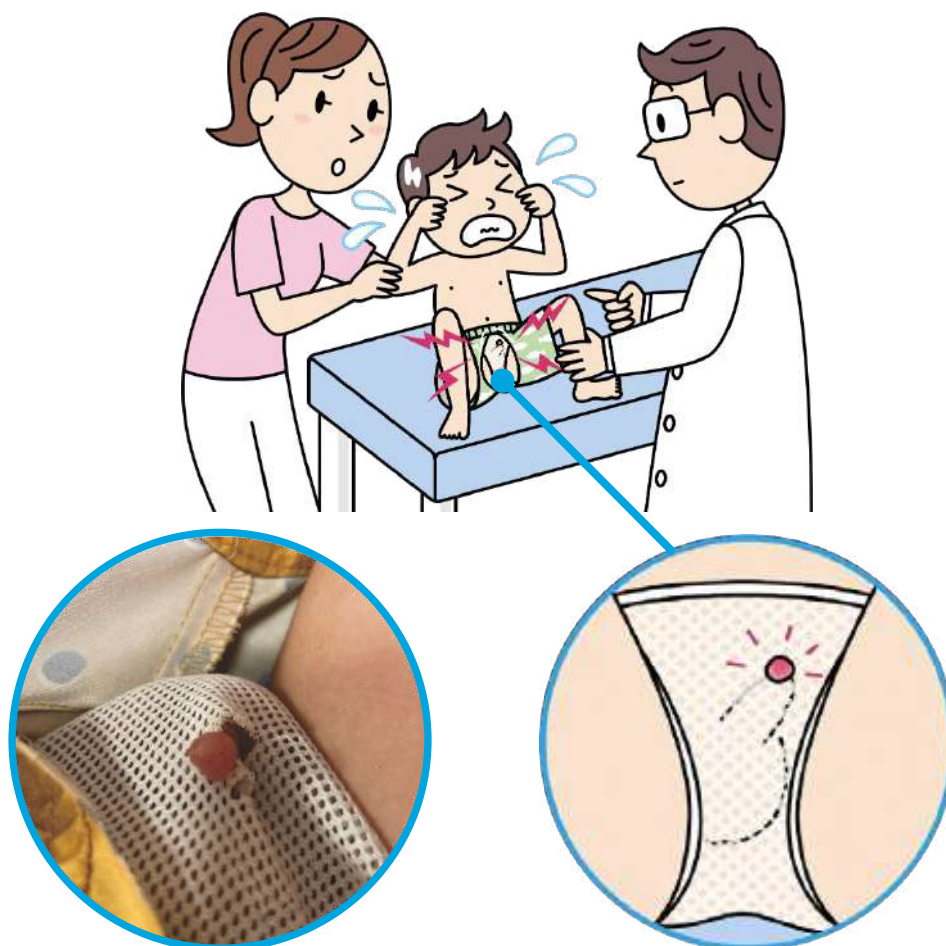
**図. 【事例3】の事故時のイメージイラスト**

海水浴に行ったときに、海水パンツのインナーのメッシュ生地に男児の陰茎部の皮膚が挟まり、海水パンツが脱げなくなりました。医療機関を受診し、後遺症は残らないが通院の必要があると診断された。インターネットで調べてみたところ、10年ほど前に、別の製造事業者の商品で同様の事故が起き回収していることが分かった。当該海水パンツも製造事業者が回収すべきではないのか。  
(2020年8月発生、6歳男児)

左下：陰茎部側面の皮膚が挟まれた実画像 \*公開については相談者のご了承を得ています。  
陰茎部側面の皮膚がメッシュ生地に挟まり水膨れのように膨らんでしまっている。  
右下：患部の位置関係等実画像をイラスト化したもの

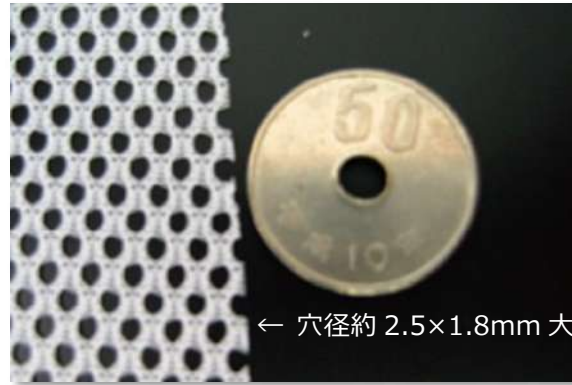
**写真. 一症例の男児着用水着のインナーのメッシュ生地【種市医師提供画像】** (注9)

20年以上にわたり、同様の事故が発生しているのは、水着の裏地に穴が空いていると直ぐにわかるほど目の粗いメッシュが使用され続けているからです（次頁写真参照）。

前述の種市医師提供の症例や日本小児科学会のInjury Alertの症例<sup>(注4)</sup>によると、男児が着用していた水着インナーのメッシュ生地は、穴径が2.5×1.8mm大とのことでした。事故が発生したのは、種市医師提供の症例は2006年、日本小児科学会のInjury Alertの症例は2015年でしたが、現在でも同じようなメッシュ生地が使われた水着が販売されているかを調査しました。

同様の事故を防ぐため、保護者は、メッシュを使用した水着を子どもに着用させないようにしましょう。メッシュ付きの水着を使用する場合、少なくとも穴が空いていることが直ぐに分かるようなものは避けましょう。事業者においては、前述のガイドラインを順守し、メッシュを使用した水着を製造、販売しないことを強く望みます。

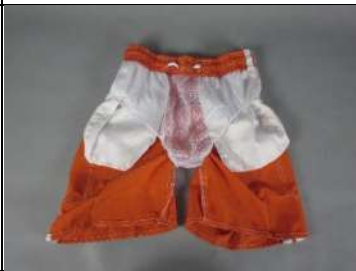
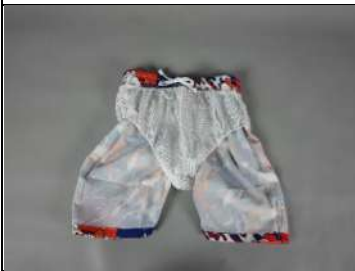
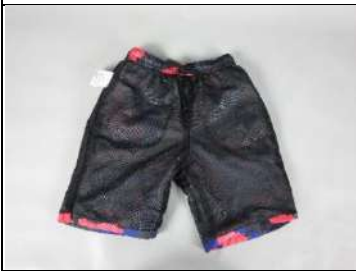
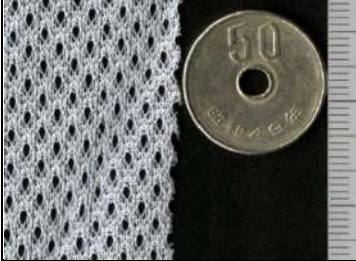
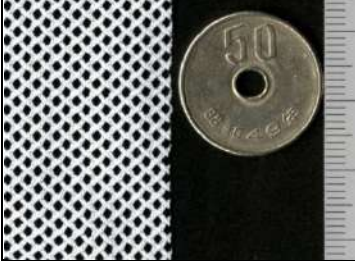
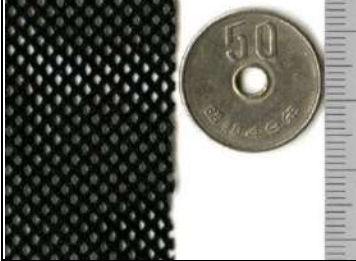
表2. 穴が空いていると直ぐに分かるメッシュ生地が使われている水着（例）

インターネットショッピングモールでは、インナーに使われているメッシュ生地の形状に違いはあるものの、症例のものと同等の2mm前後のサイズの、穴が空いていると直ぐに分かるメッシュ生地が使われているものが販売されていました（表2参照）。

穴径：約 2.0×1.3 [mm]	穴径：約 2.0×1.3 [mm]	穴径：約 2.0×1.3 [mm]

水着のインナーに陰茎部の皮膚が挟まれる事故を防止するため、全日本婦人子供服工業組合連合会等は2010年、水着にメッシュ形状の素材を用いないことを「子供用衣類の設計に関する安全対策ガイドライン」に盛り込みました。しかし、未だにインナーに穴が空いていることが直ぐに分かるメッシュ生地が使用されている商品が販売され、事故も発生しています。事故の再発防止のため、事業者においてはガイドラインの内容を参考に少なくとも前面のインナーにメッシュ生地が使われた水着が製造されないよう、また、そのような商品が販売されないよう要望します。
